# Influencia del tiempo de exposición al medio corrosivo en la resistencia a la tracción de aleaciones de aluminio

J.E. Díaz Vázquez<sup>(1)</sup>, R. Bienvenido Bárcena<sup>(1)</sup>, P.F. Mayuet Ares<sup>(1)</sup>, J.M. Gerez Miras<sup>(1)</sup>, M. Marcos Bárcena<sup>(1)</sup>, F. J. Botana Pedemonte<sup>(2)</sup>

(1) Dpto. de Ingeniería Mecánica y Diseño Industrial. Universidad de Cádiz  
enrique.diaz@uca.es

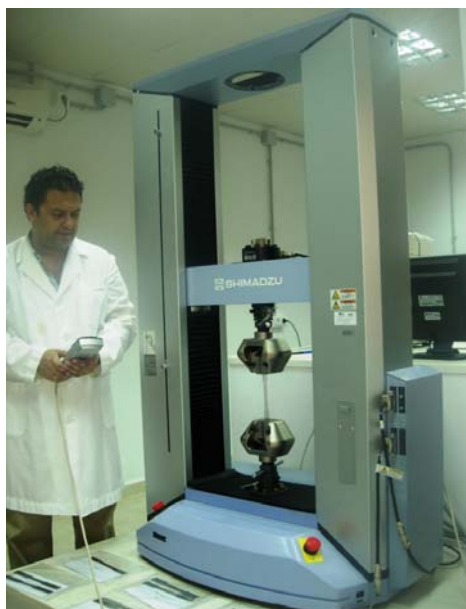
Figura 2. Máquina de ensayos utilizada

Los ensayos de tracción se llevaron a cabo conforme a la norma UNE-EN ISO 6892-1:2010 a una velocidad de separación de las mordazas ( $v_c$ ) de  $0,0125 \text{ mm s}^{-1}$  y aplicando la tensión en la dirección longitudinal (L). Los ensayos se realizaron con una máquina convencional (véase la figura 2), con una célula de carga de 50 kN, calibrada por un laboratorio acreditado por ENAC y con trazabilidad con el Centro Español de Metrología, y a una temperatura ambiente de 296 K.

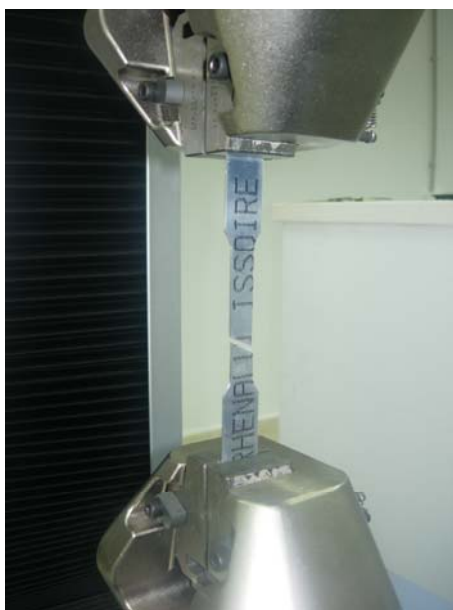
Figura 4. Muestra de ensayo fracturada en dos partes claramente desiguales

Realizando una primera observación, se advierte que las muestras de control partieron simétricamente a la mitad de la longitud en dos partes aproximadamente iguales, mientras que las muestras sometidas al ensayo en la cámara de niebla salina partieron en dos partes claramente desiguales, como se puede ver en la figura 4. Este hecho se puede interpretar como un indicio de que la grieta comienza a formarse en algún defecto superficial provocado por la corrosión.
